Puerto del Rosario

CORRECCION DEL RIO

Un problema de vital importancia en el puerto del Rosario.—Beneficios que se esperan de su solucion.—Utilidad de los enfajinados en esta clase de obras

DOMINGO CARRIQUE (1)

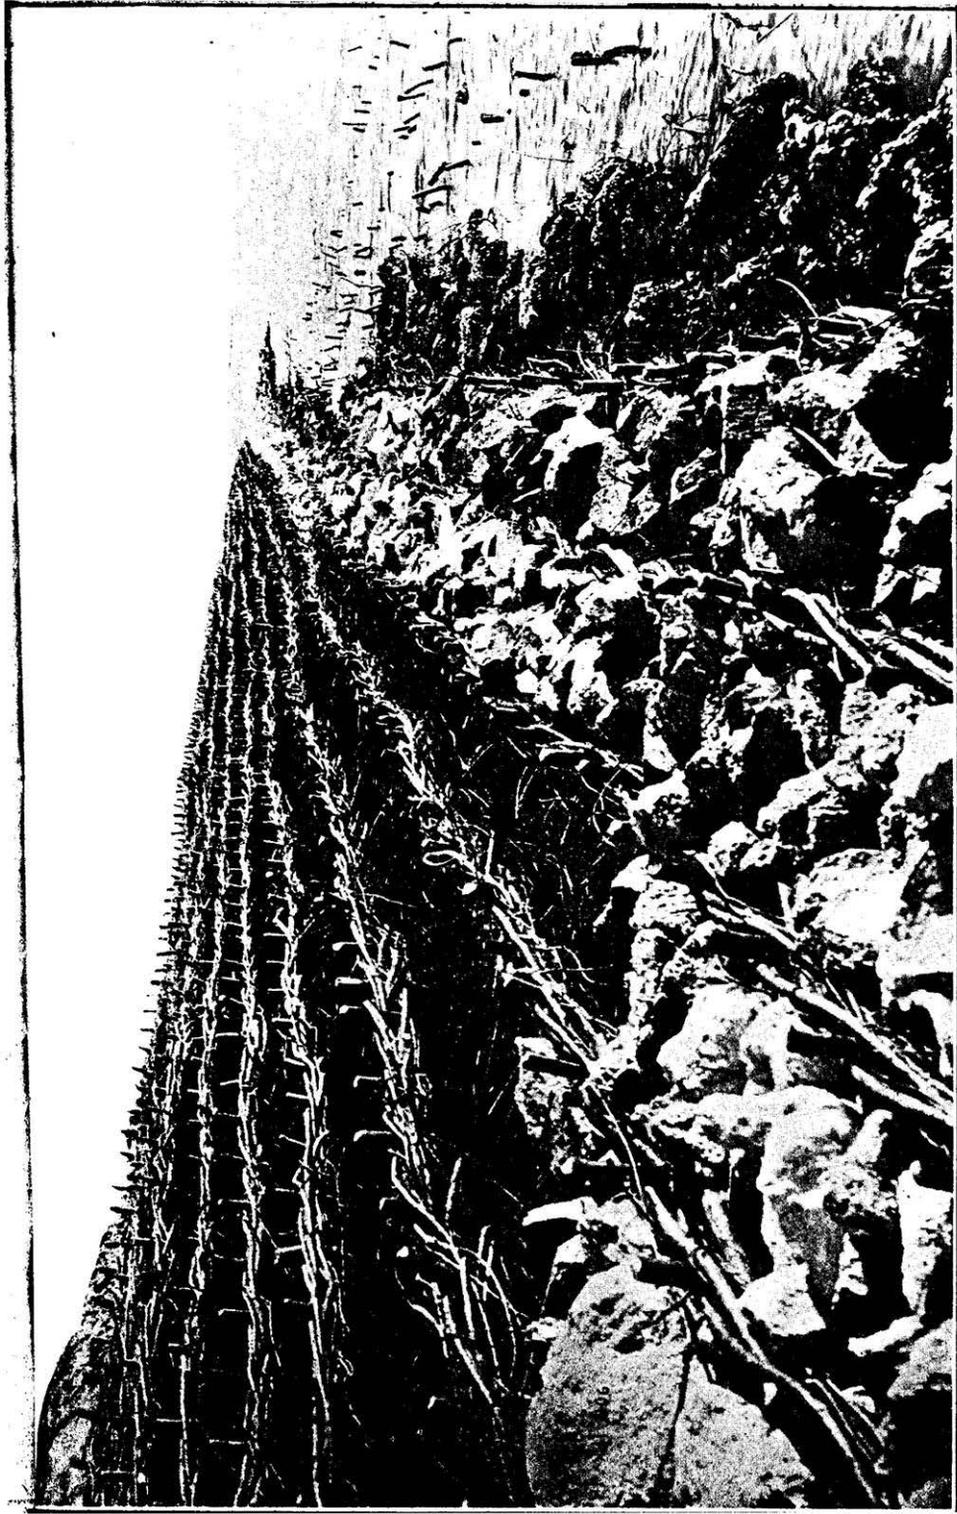
Carrique - Puerto del Rosario - Proteccion de la Isla del Frances

terreno que se encuentra a 5 m sobre cero, a la que alcanzan las aguas en cada crecida anual, i sujeta por consiguiente a su accion destructora, el procedimiento fué distinto; se trabajó directamente sobre el talud, en aguas bajas, preparando tambien el terreno con la inclinacion de 1 por 3; el fajinado aquí consiste en un lecho de 2 a 3 centímetros de espesor, de hojas de camalotes u otros yuyos que crecen en la isla; sobre esto una capa de ramas sueltas de sauce dirigidas de arriba abajo, hasta formar un espesor de 8 centímetros; se clavan despues estacas en filas longitudinales paralelas a la costa a 0,60 m una estaca de otra, i abrazando a estas en forma de zarzos i segun la direccion de las filas longitudinales, se colocan una sobre otra varias ramas largas de sauce, con el fin de poder retener la piedra que se echa sobre la capa de sauces.

La piedra es de 0,10 a 0,30 m de espesor. Con esto queda terminada la operacion, presentando el aspecto que se puede ver en la vista fotografica.

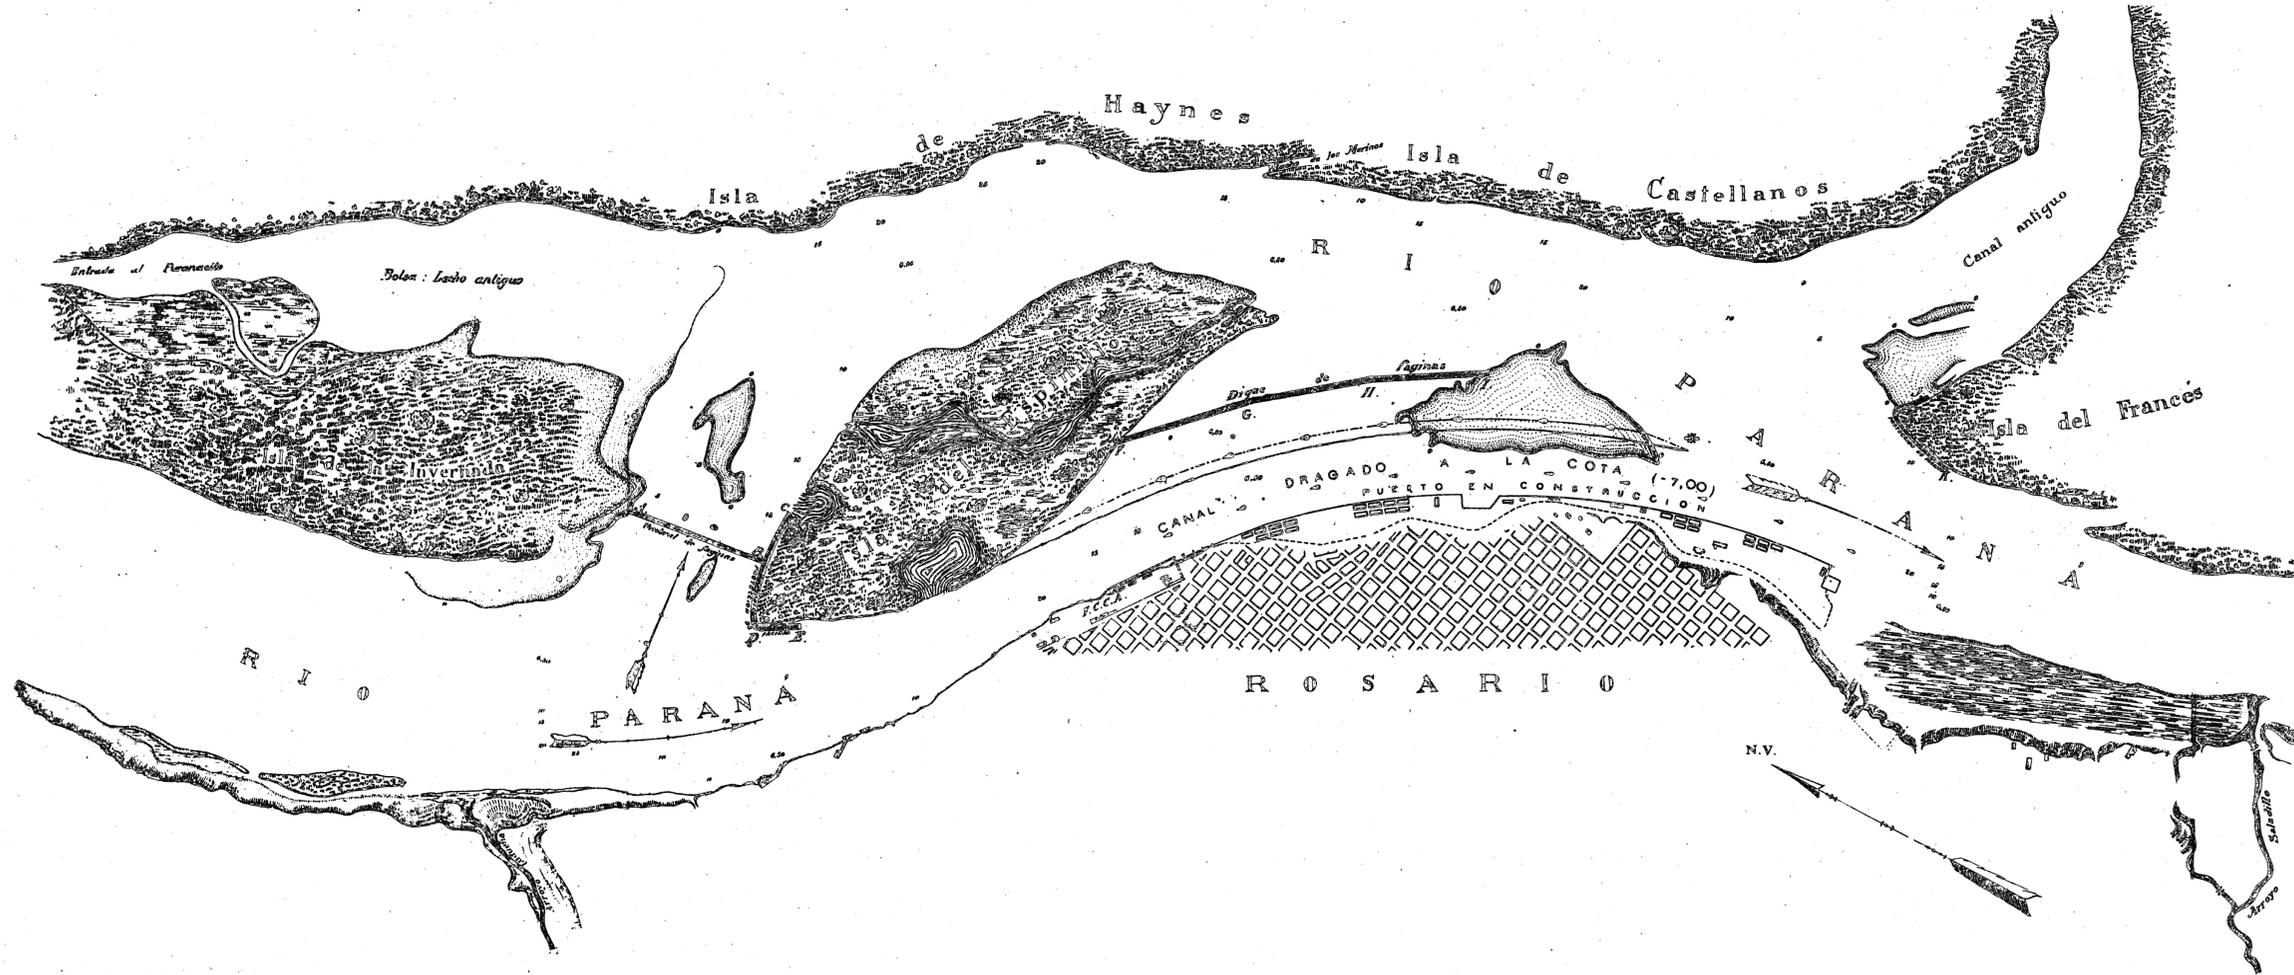
— PLANO GENERAL DE LAS OBRAS DE CORRECCION —

En el plano N.º 2 se indica el plan de obras proyectado con la modificación establecida posteriormente por un jurado nombrado por el Poder Ejecutivo para el exámen de las propuestas presentadas para la construcción del puerto, modificación que consistió en sustituir el umbral en el canal de la Quebrada por un dique cuya cota superior se determinaría en su oportunidad, con el fin de obstruir en parte ese canal i desviar con mas fuerza las aguas en el canal frente a los muelles.

1. Un umbral de fajinas A-B entre las islas Invernada i Espinillo, de una longitud aproximada de 1 000 metros i ancho de 40 metros.
2. Defensa de la estremidad norte de la isla del Espinillo C-D-E en una longitud de 700 metros desde la cota superior de las tierras hasta 10 metros bajo cero.
3. Un dique de fajinas F-G-H-I en el canal de la quebrada, con su plano superior a la cota de 3,50 m bajo cero, provisoria i susceptible de ser levantada a mayor altura si fuera a ser necesario.
4. Protección del extremo J-K de la isla del Frances en las mismas condiciones de la del Espinillo.
5. Dragado de un canal de 430 metros al cero i 360 metros en el fondo a 7 m bajo cero.

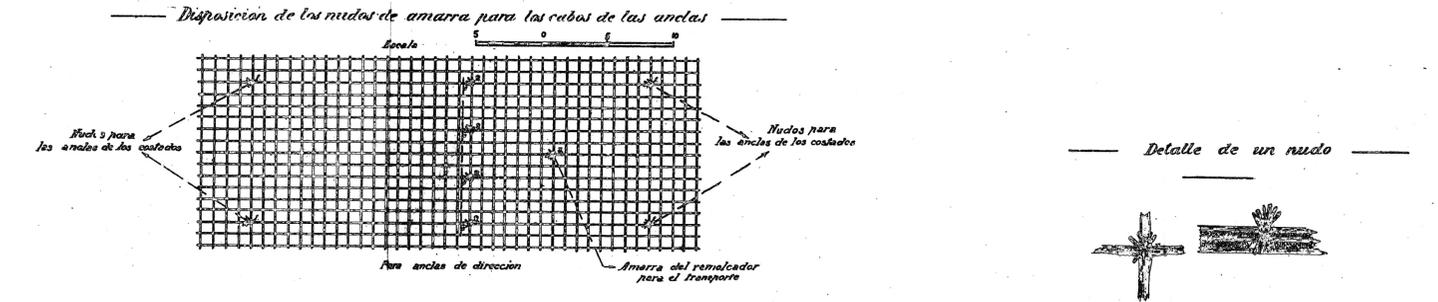
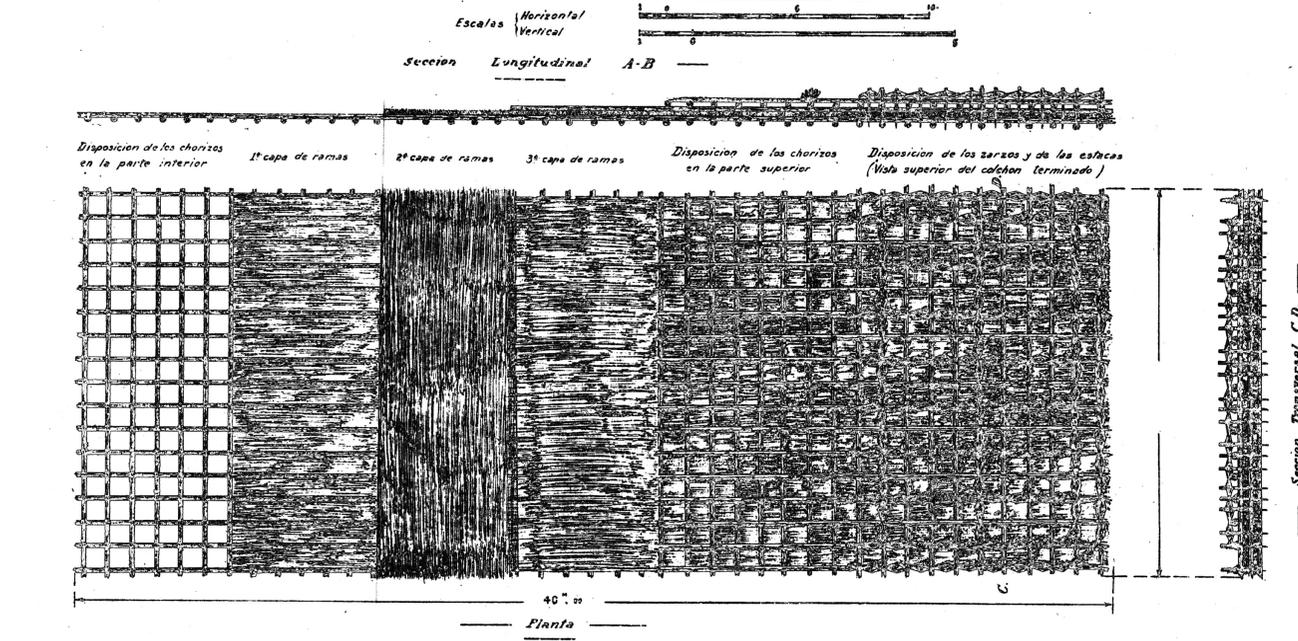
Tipo de colchon de faginas empleado en las obras de correccion

Fases sucesivas de la construccion de un colchon

El colchon está constituido, lám. III, en su parte central i segun toda su superficie por un macizo de ramas sueltas, de sauce en tres capas de 0,10 m de espesor cada una; una de las capas, la inferior, por ejemplo, tienen las ramas dispuestas en el sentido lonjitudinal del colchon, la siguiente trasversalmente, i la tercera, superior, dispuesta paralelamente a la inferior. Este cuerpo central está fijo i aprisionado, diremos, entre dos reticulados compuestos de ramas de sauce, dispuestos tambien en plano horizontal i de la misma superficie del colchon con un espesor, cada uno de ellos, de 0,10 m, situado uno inferiormente al macizo i el otro en la parte de arriba, i ámbos ligados entre sí verticalmente por cada punto reticulado por medio de cuerdas.

Este reticulado o cuadro, está formado por chorizos de 0,10 m de diámetro i de una lonjitud igual al largo o ancho del colehon segun sea su disposicion; estos chorizos a su vez están constituidos por ramas finas de sauce, formando un atado del diámetro indicado i tejido o armado de tal modo que se le pueda dar la lonjitud que se quiera; ese manajo para que no se suelte, va atado cada 0,20 m por mimbre o alambre fino.

Los chorizos van dispuestos lonjitudinalmente a distancia de 0,90 m uno de otro i sobre ellos, otros trasversalmente guardando la misma separacion i unidos en cada punto de interrupcion por una ligadura.

Así se tiene completo el reticulado inferior; sobre él se colocan las 3 capas de ramas sueltas de que ya se ha hablado, las que van superpuestas por el otro reticulado superior.

Cada interrupcion de esta red o marco va ligada a la interrupcion correspondiente del reticulado inferior por medio de una cuerda bien tirante i en cada uno de esos puntos se clavan estacas de 0,90 m de largo, tambien de sauce, que atraviesan el cuerpo central i sobresalen al exterior una cierta cantidad formando una serie de filas lonjitudinales i otras trasversales. Sobre estas filas i contorneando las estacas, en una altura de 0,15 m se colocan ramas mas gruesas de sauce, de tal modo que presentan

el aspecto de compartimentos abiertos superiormente de $0,90 \text{ m} \times 0,90 \times 0,15$ de alto i que sirven para alojar o contener la piedra que se echará sobre el colchon para fondearlo; esta piedra puede ser calcárea o granítica de $0,15 \text{ m}$ a $0,40 \text{ m}$ i se emplea a razon de 50 Kg el metro cuadrado.

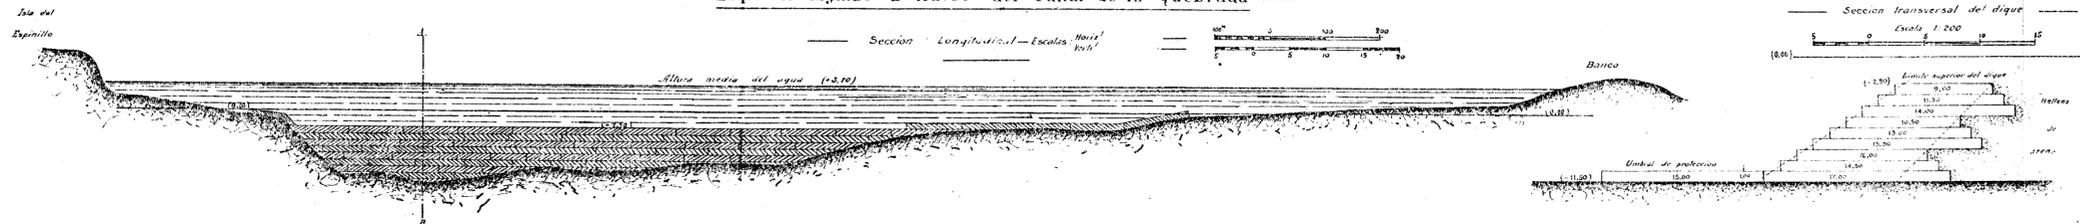
Dique de faginas a traves del Canal de la Quebrada

El dique atraviesa el canal segun la curva, o mejor dicho la línea quebrada *F-G-H-I* compuesta de tres rectas a una distancia de 800 m de la línea de muelles, i con un desarrollo de 2 000 m desde la costa del Espinillo hasta el banco frente a la ciudad.

Es una serie superpuesta de colchones, hasta alcanzar la cota conveniente (no fijada todavía) i protegida en su parte anterior por un umbral de colchones como se ve en la lámina IV.

Los estudios de correccion demostraron que el dique debia quedar limitado superficialmente con un plano horizontal de 3,50 m bajo cero. Mas tarde, con las observaciones i estudios de comparacion que se hicieran en el canal dragado se veria si habria necesidad de levantar el plano superior del dique en una o mas capas del fajinado, representando cada capa el espesor de un metro.

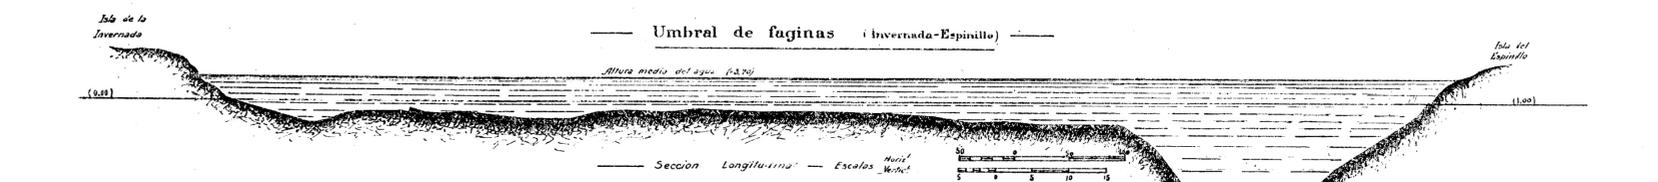
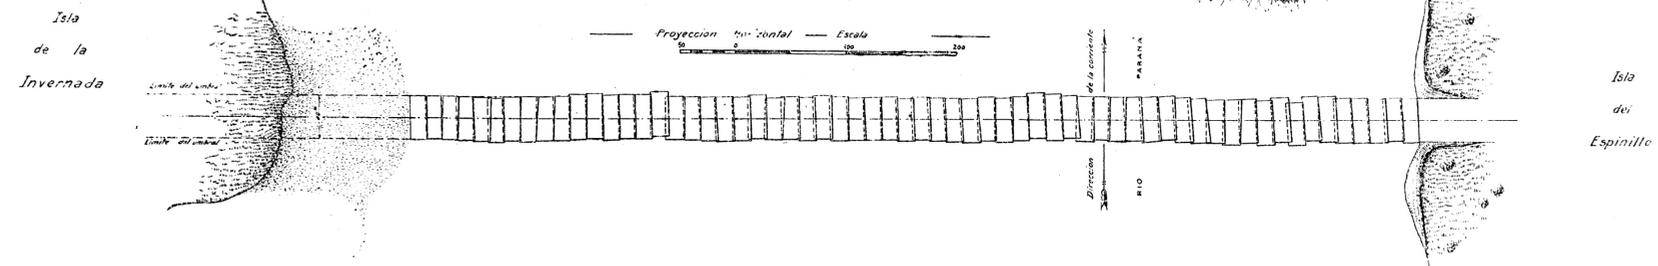
Umbral de faginas (Invernada-Espinillo)

El umbral es de longitud igual al ancho del rio, o sea aproximadamente 1 000 m i se le dió un ancho de 40 m que es el largo máximo de un colchon. Está constituido por una serie o filas de colchones de 15 por 40 m (lámina IV), colocados sucesivamente uno al costado del otro i de modo que la mayor dimension tenga la misma direccion que la trayectoria de aguas. Para obtener un buen resultado, se estableció un recubrimiento de dos metros entre dos colchones sucesivos, para evitar que por una mala maniobra en el fondeo del colchon, fuera a quedar una abertura o pasaje descubierto entre los dos lados contiguos de dos colchones, i porque en el rio es difícil contar con exactitudes en la determinacion de la posicion resultante del colchon, la que está acusada por cuatro boyas sujetas con cabos finos i tirantes en sus cuatro esquinas; estas boyas, mui bien pueden oscilar en un espacio de 0,30 a 0,50 m i por consiguiente es menester contar con un recubrimiento, para disponer de un margen para los errores.

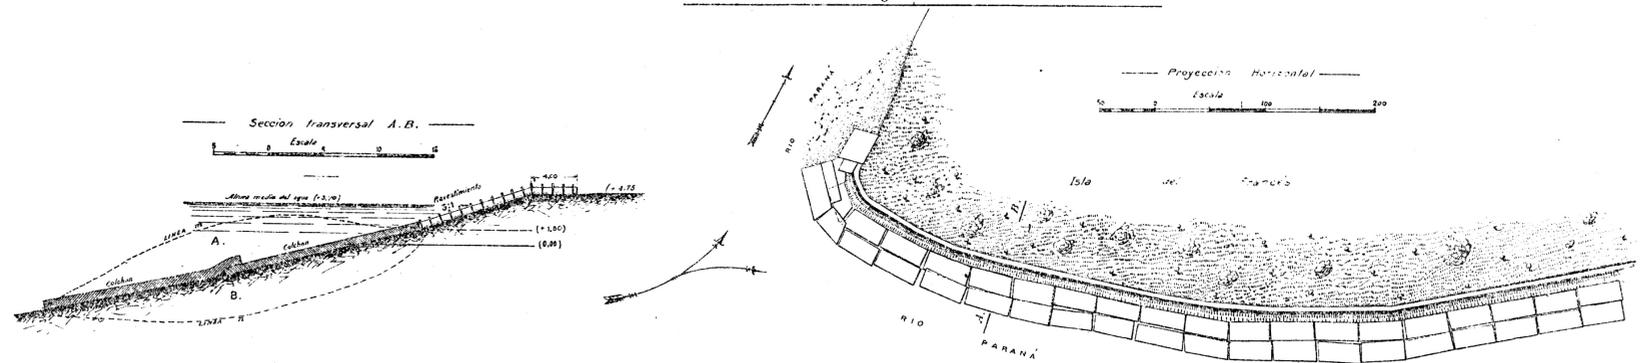
Revestimiento de faginas de la isla del Francés

En esta Isla del Frances, la proteccion del talud, comprende una longitud de 800 m hasta llegar a las aguas hondas. Véase lámina IV.

Hubo que preparar previamente el talud para darle una inclinacion de 1 : 3 adaptable al fondeo de los colchones; así cuando el perfil trasversal seguia la línea punteada *m*, se procedia a escavar por medio de una draga, la parte sobrante *A* i cuando la orilla era cóncava (línea *n*) o se encontraba detras de la línea jeneral del talud, entonces se rellenaba ese espacio *B* por medio de una de las dragas de succion impelentes de que se disponia en el tren de dragado i que tiene la ventaja de poder volcar el material, arena que lleva en sus depósitos, de una manera regular i dirijible por medio de un grueso chorro de agua que lleva en su masa un cierto porcentaje de arena, pudiéndose obtener de ese modo, un plano de talud bastante perfecto.

Hecho esto, se procedió a colocar colchones en tres filas longitudinales como puede verse en la figura, de modo que cada colchon al fondearse, presentara la mayor dimension en el sentido de la corriente, única forma práctica de hacerlo.

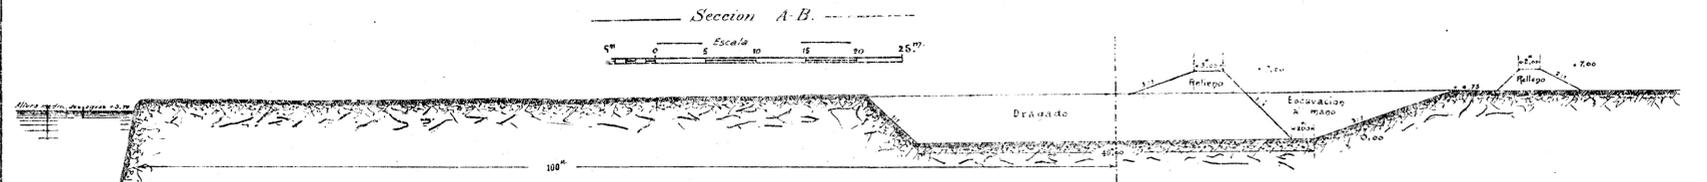
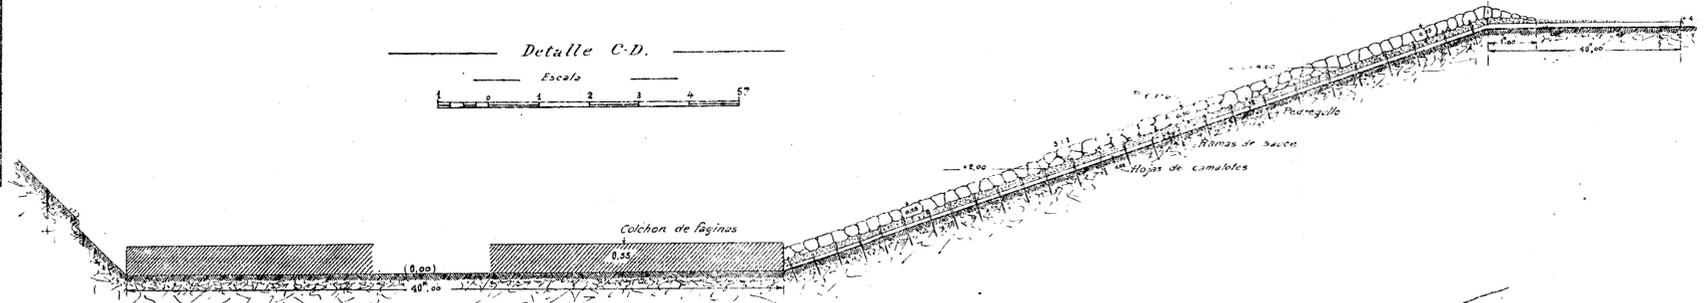
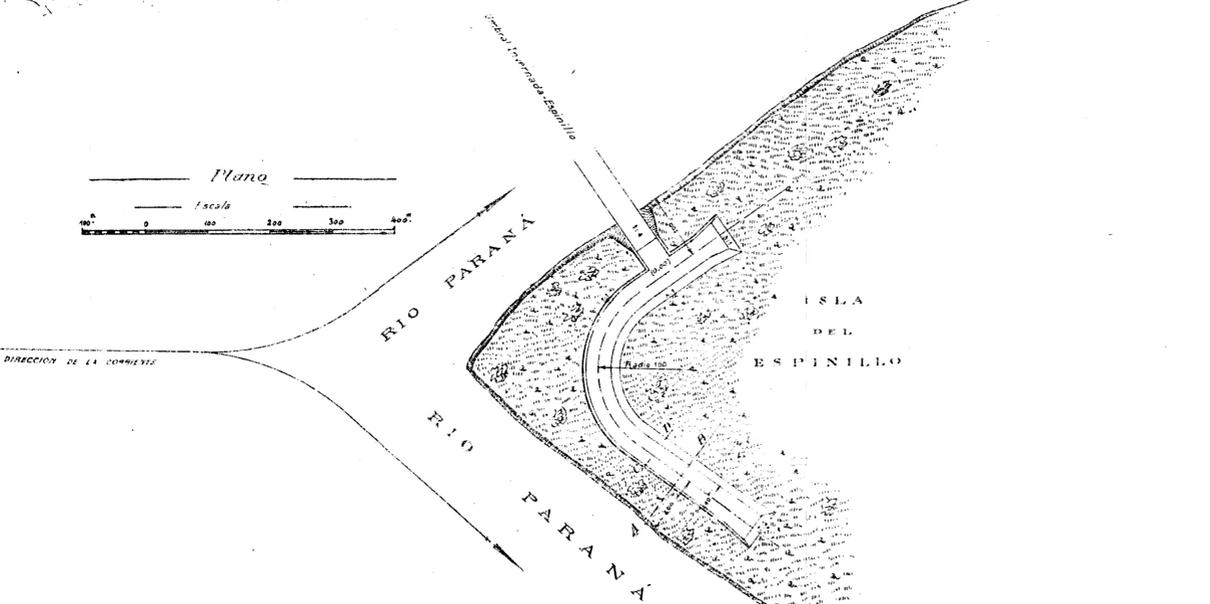
Nº V.

Obras de defensa en la isla del Espinillo

De acuerdo con estas ideas, se proyectó i ejecutó la obra cuyos detalles pueden verse en el plano (Lámina V).

El eje del canal escavado se encuentra aproximadamente a unos 100 metros de de la orilla de la isla o sea una distancia suficiente, como para estar a cubierto en todo el tiempo que durasen las obras de las aguas del rio que, como es sabido, hace trasladar el extremo de la isla unos 50 metros al año.

Se empezó el trabajo por el revestimiento superior, para lo cual hubo que hacer primero una escavacion a mano hasta alcanzar la cota cero, haciendo actuar para esto una poderosa bomba centrifuga que mantenia en seco el desmorte. El revestimiento consiste en una capa de dos centímetros de hojas i ramas de camalotes, sobre ésta otra de 8 cm de ramas de sauce sueltas, luego una capa de pequeño espesor de pedregullo i finalmente una gruesa capa de 0,30 m con piedras de ese tamaño, colocadas justapuestas de modo a formar un mosaico irregular.

Hecho ésto, se procedió a la escavacion del canal en un ancho de 40 m por medio de una draga, lo que permitió disponer de un lugar de aguas tranquilas en que con toda facilidad pudo fondearse los colchones; contrariamente a lo que se hizo en la isla del Frances, aquí se colocan estos con su mayor dimension en el sentido transversal del canal por permitirlo esa misma tranquilidad de aguas.
